Oppdragsgiver	Navn Hol kommune	Kontaktperson Liv A. Lunder
Oppdrag	Nummer og navn 19244 Hol – Skredfarekartlegging av utvalgte områder	Oppdragsleder Andrea Taurisano
Dokument	Nummer 19244-01-1 Utført av Andrea Taurisano	Dato 2019-11-18 Kontrollert av Kalle Kronholm

## Skredfarekartlegging i Hol kommune

Hol kommune har engasjert Skred AS til å utføre en skredfarekartlegging av tre større områder med eksisterende bebyggelse, totalt 17 km dalside. Skredfarekartlegging er utført i forhold til gjeldende krav for sikkerhetsklasse S1, S2 og S3 i TEK17 § 7-3.

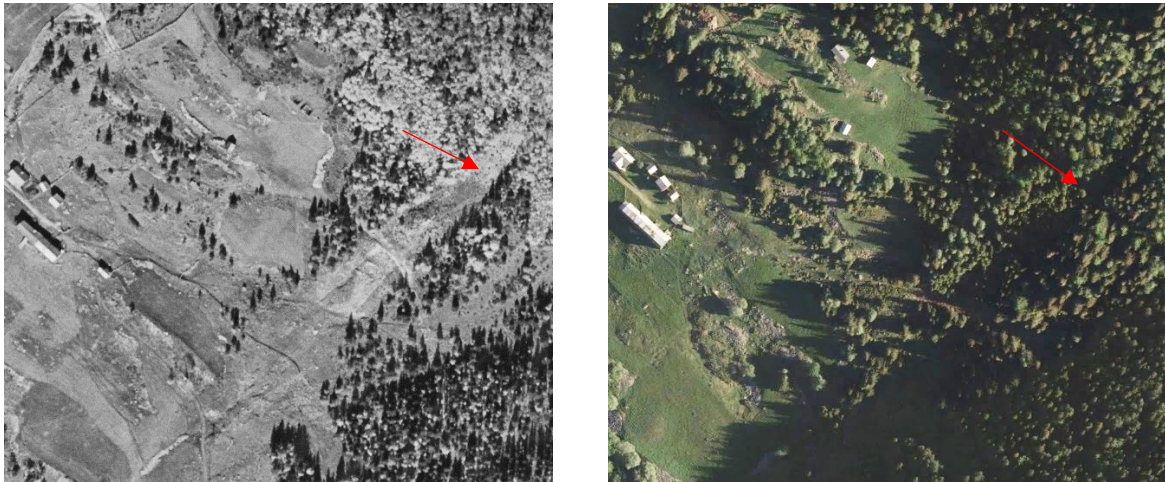
Figur 10: Jordskred ved Søre Rue i flybilder fra 1963 og 2014 ([www.norgebilder.no](http://www.norgebilder.no)).

Det er kun en lokalitet, rett sørøst for Søre Rue i den østlige delen av kartleggingsområdet, der flybildene (nærmere bestemt de fra 1963) viser tydelige tegn på et jordskred. Såret etter skredet er allerede delvis gjengrodd og vanskeligere å se i de senere flybildene (Figur 10).

- 2) *Jordskred, 10.05.1935. «Hol. Ruevaldet. På Søre Rue gjekk eit stort stein- og jordskred over garden fredags kveld 10. mai 1935. Skredet var 30-40 meter breitt og 700-800 meter langt. Det gjekk over hovudvegen og gjorde også mykje skade på jorda på to gardar. Ingen menneske kom til skade. Kartreferansen er omtrentleg». Denne skredhendelsen er etter alt å dømme den som vises godt i flybildet fra 1963 (Figur 10).*

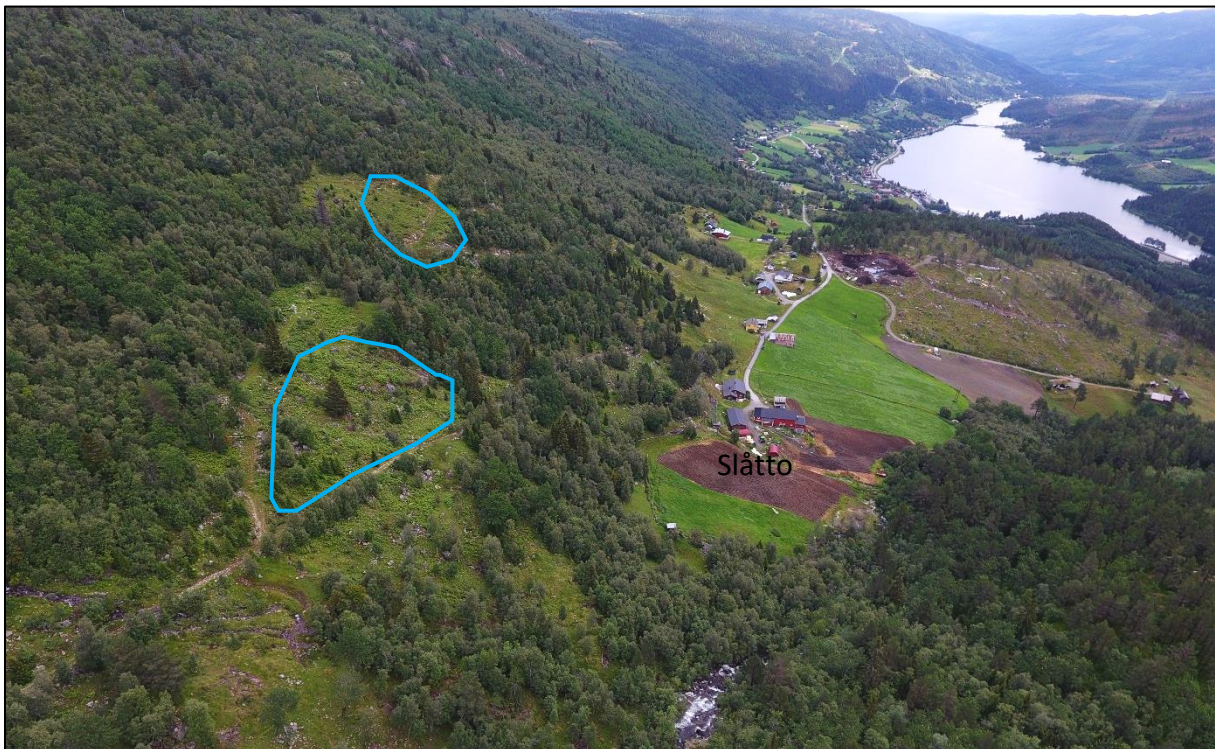
Figur 12: Eksempel på mulige løśnieområder for snøskred, like ovenfor Slåtto.

Kun de to vestligste og høyestliggende løснеområdene, like ved Slåtto (Figur 12), ligger i le for nordvestlig vind, som ofte assosieres med større snøfall. For disse to løśnieområdene vurderer vi at den årlige utløsnings sannsynligheten er større enn 1/1000.

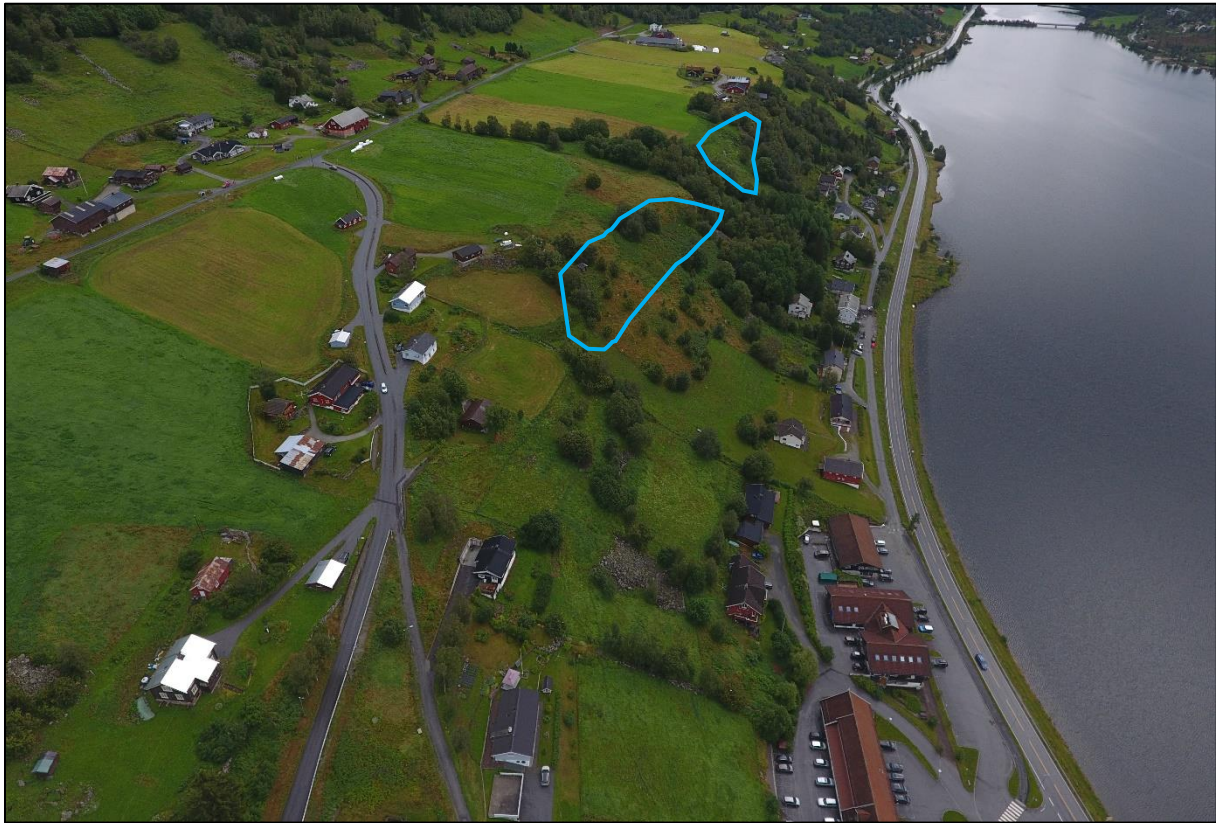
Figur 13: Eksempel på mulige løснеområder for snøskred, like ovenfor Holsfjordvegen.

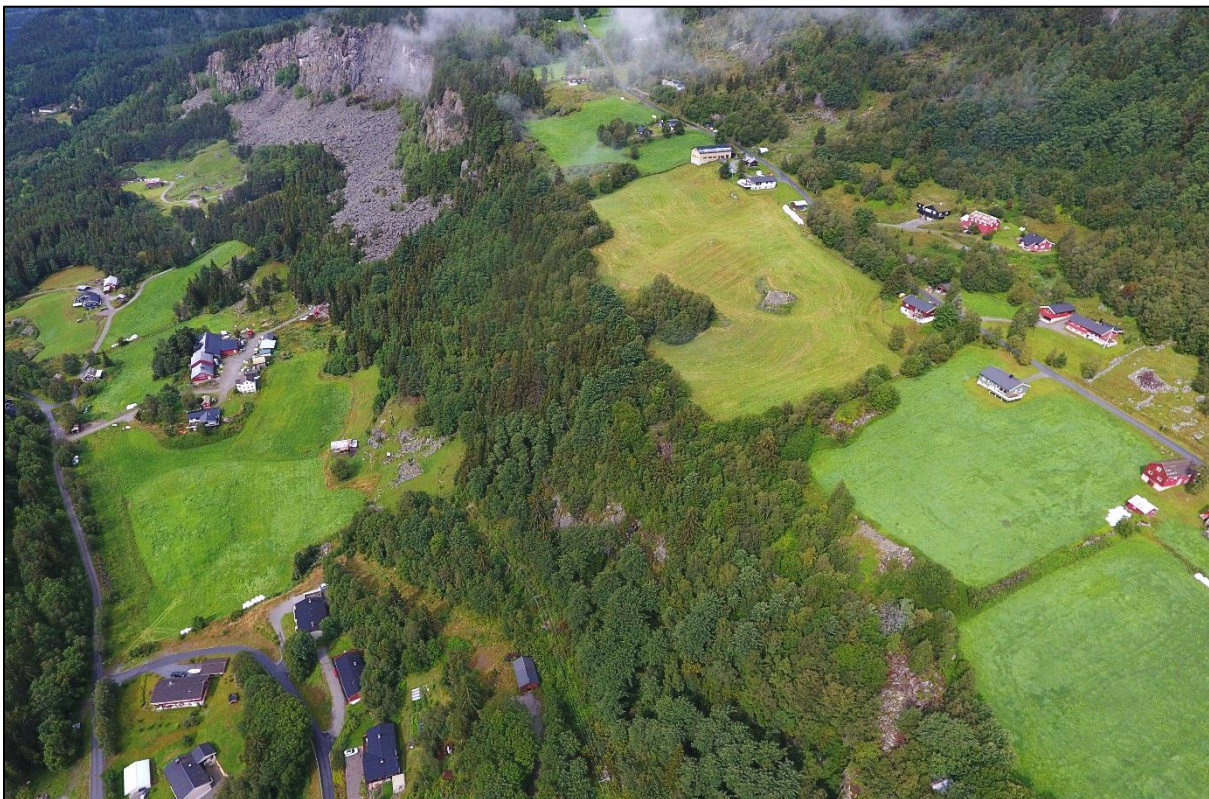
Figur 14: Fjellskrenten i den nedre delen av dalsiden.

Det er også en del bratte og stedvis sammenhengende fjellskrenter i det bratte terrengbeltet ovenfor bebyggelsen mellom Slåtto og Nestegard. Våre observasjoner og dronebilder viser at fjellet i alle disse skrentene har varierende oppsprekingsgrad. Selv der skrentene er relativt lave, er det partier med avløste blokker, som kan gi steinsprang. Et eksempel på dette er vist i Figur 15, som viser skrenten mellom Nørdre Hallingstad og Søre Hallingstad.

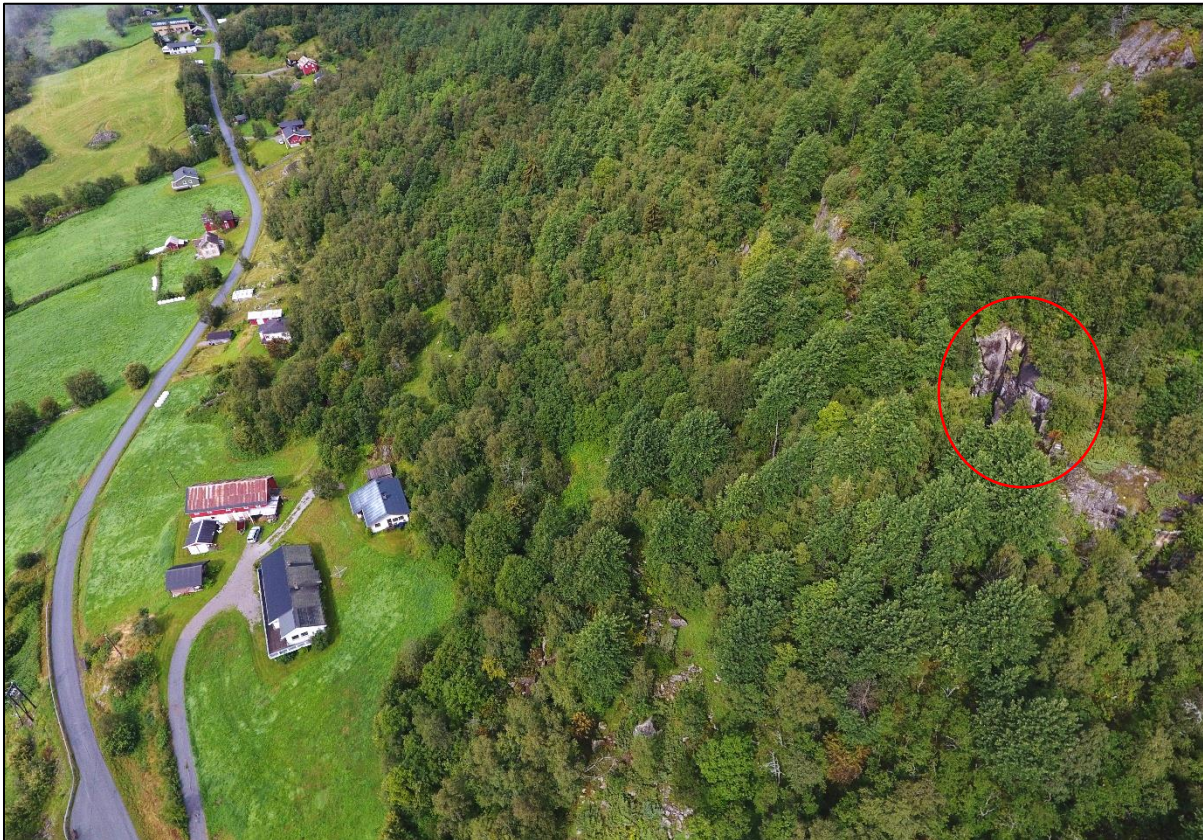
*Figur 15: Skrenten mellom Nørdre Hallingstad og Søre Hallingstad (avløste blokker i sirkelen, og antatt steinsprangavsetning i lysningen nedenfor sirkelen).*

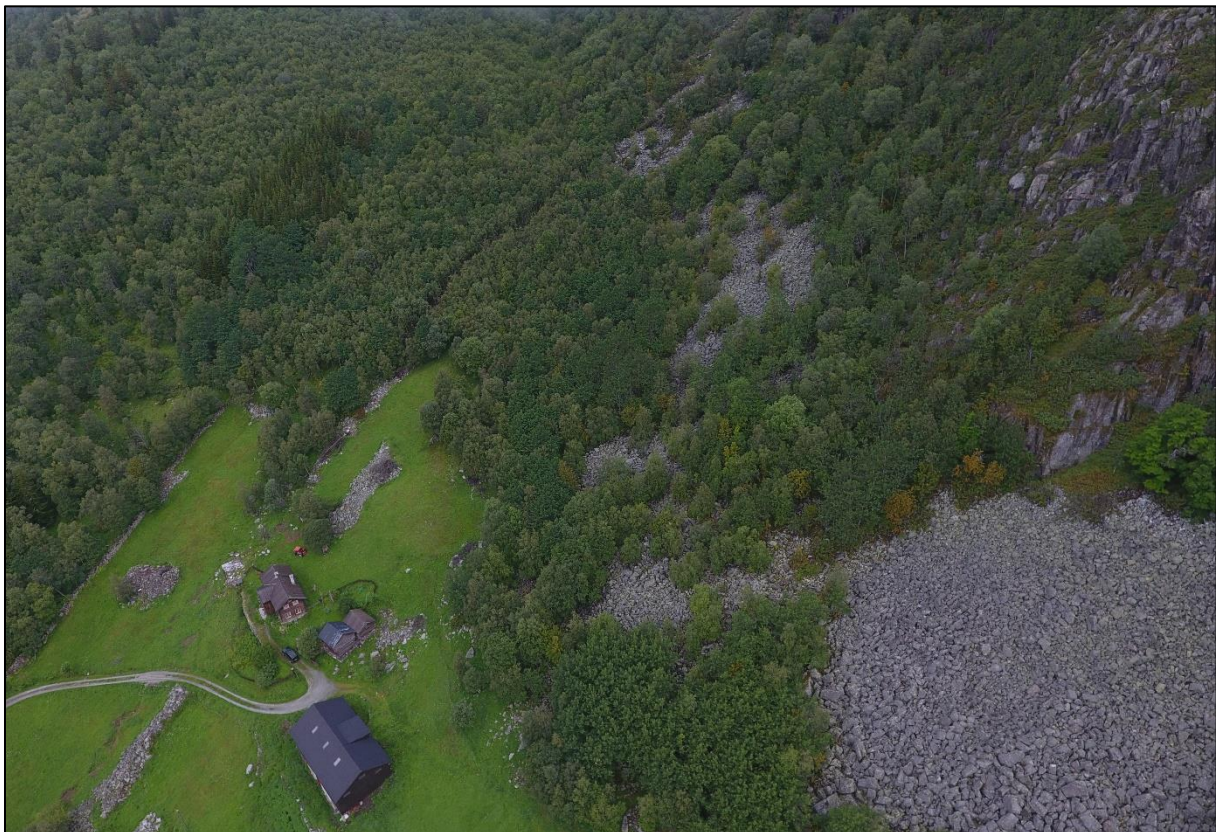
*Figur 24: Relativt oppsprukne skrenter ovenfor Teigen, med store steinsprangavsetninger.*

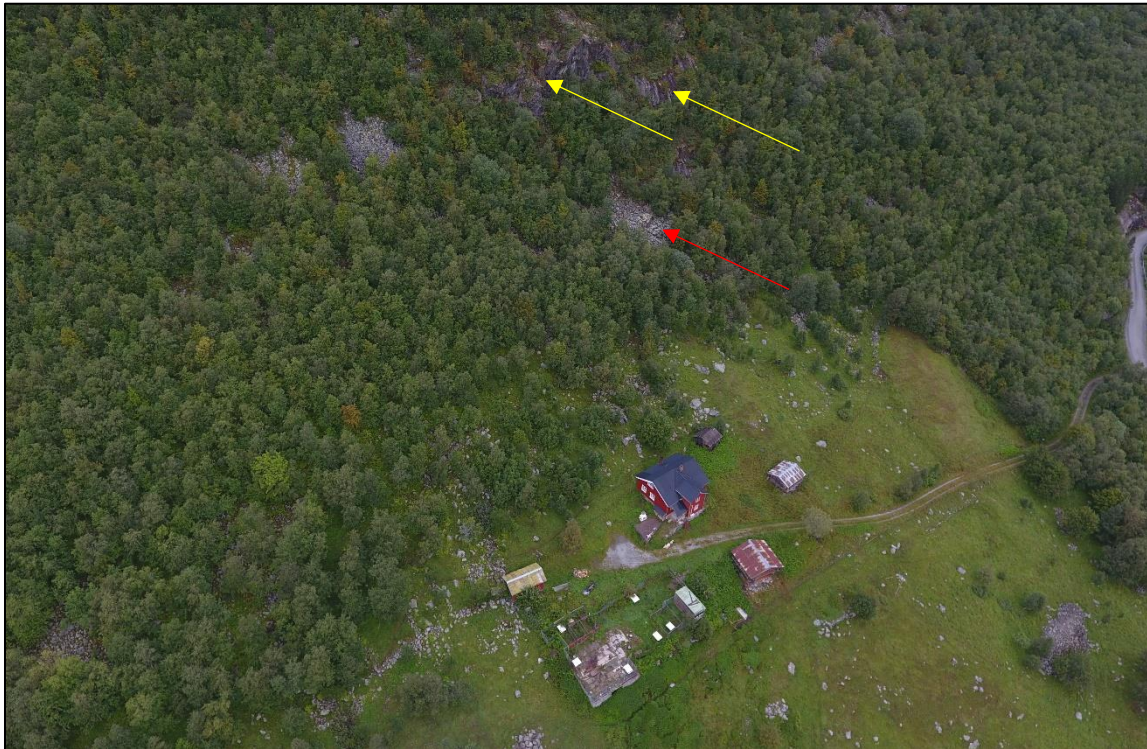
Figur 25: Nørdre Bry, med ovenforliggende fjellskrenter (gul pil), steinur (rød pil) og titalls steinblokker (grå prikker) i terrenget rundt bygningene, tidligere utfall fra skrentene.

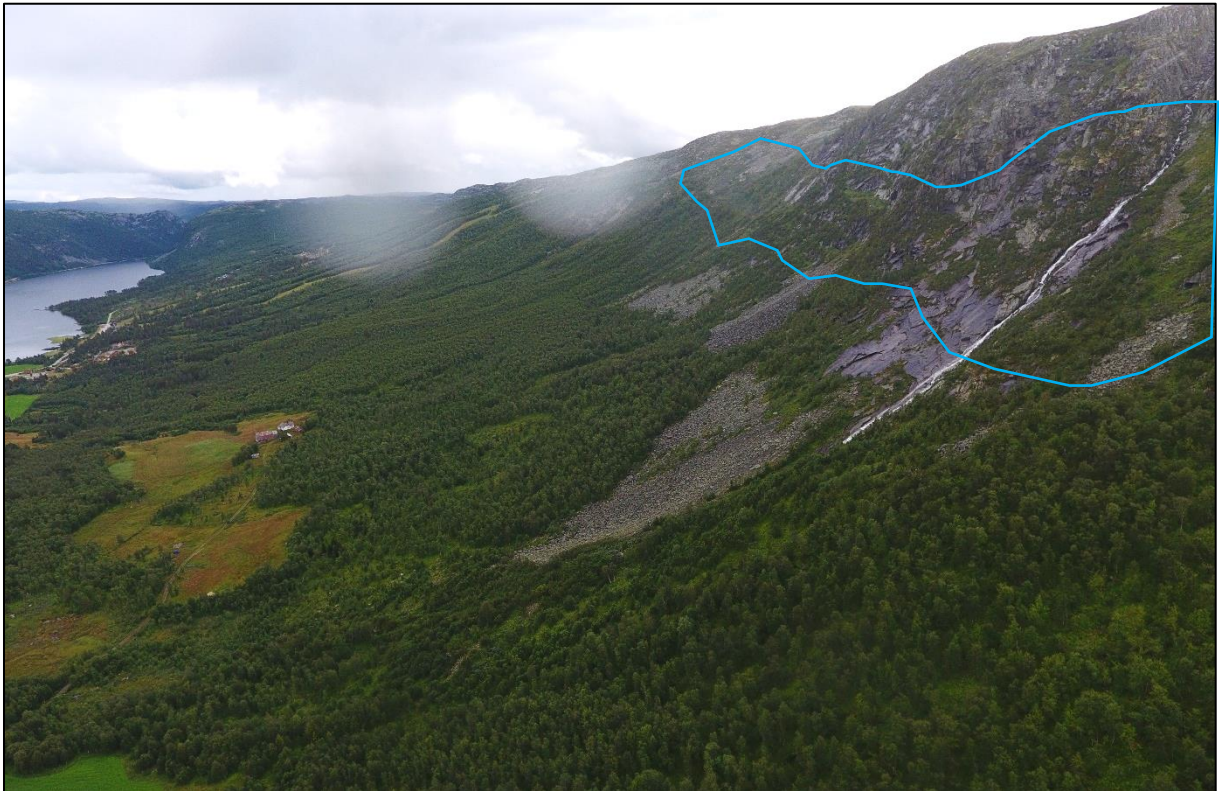
*Figur 32: Fjellsiden ved Kvanneberg. Flere løснеområder for snøskred ligger i delen av fjellsiden markert i blått. Noen snøskredskader i skogen vises også.*
