**Skredfarevurdering for  
Timrehaugvegen 2,  
Geilo, Hol kommune**

Sunnfjord Geo Center

Kartlagt område består av eit ubygd område ved Timrehaugvegen 2 (gbnr. 64/906, Hol kommune). Det er planar om å føra opp 5 fritidsbustadar med parkeringskjellar. Tiltaket høyrer til tryggleiksklasse S2.

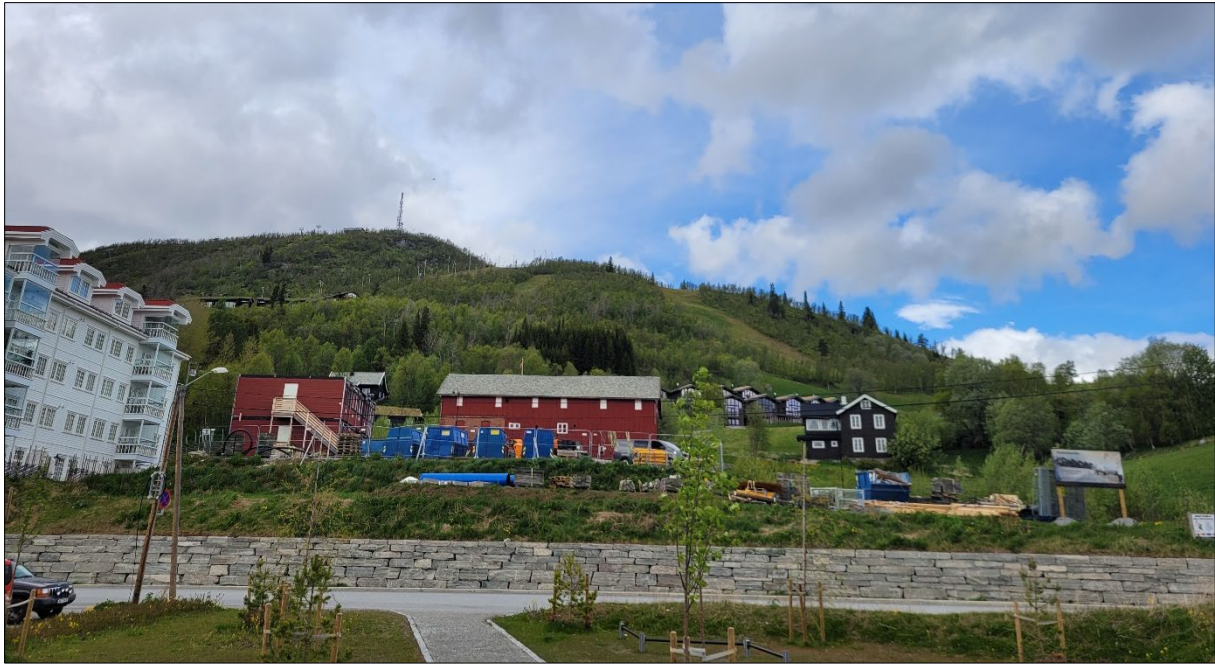
Figur 2: Bilete tatt søraust for kartleggingsområdet og oppover påverknadsområdet i nordvest. Kartleggingsområde er ved anleggsområdet like over natursteinsmuren.

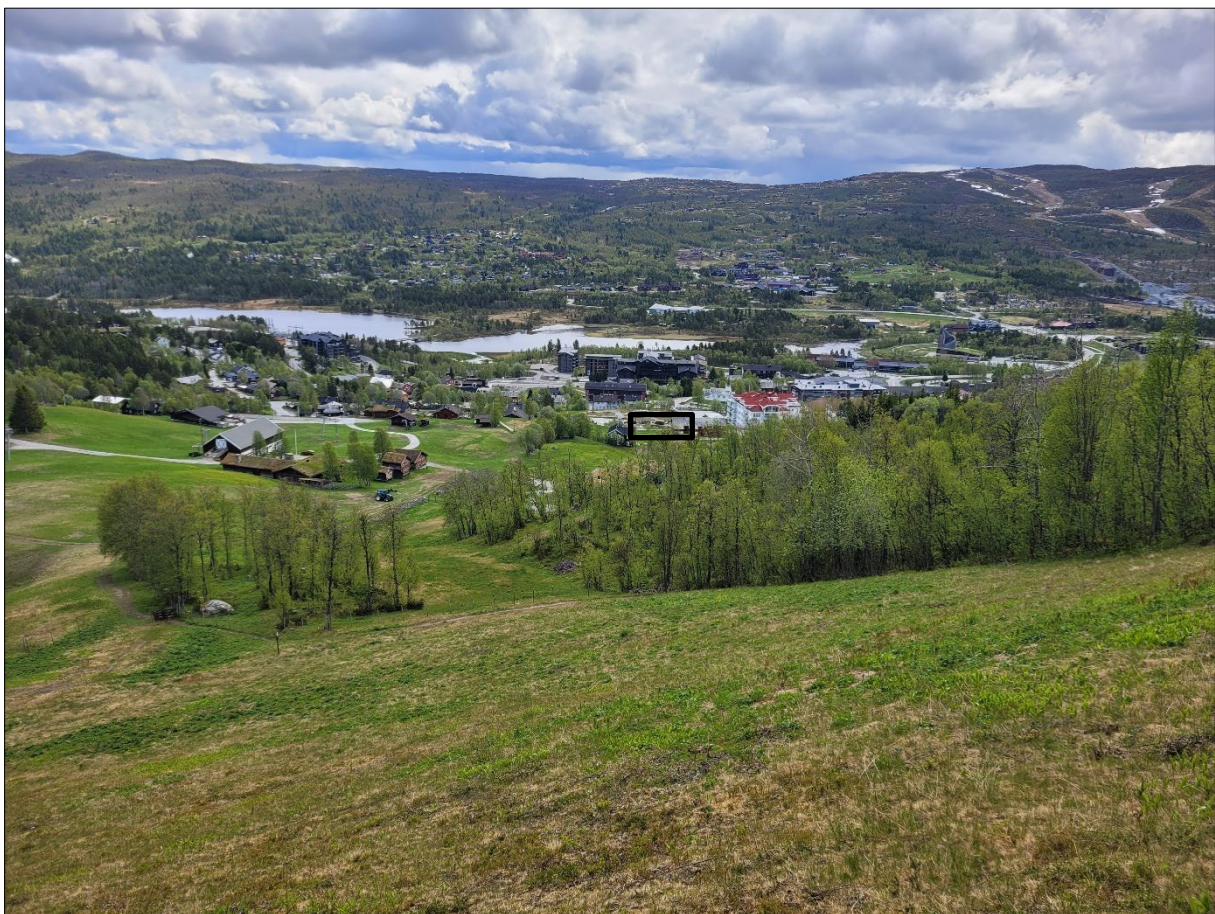
Figur 3: Biletet tatt frå 910 moh. i påverknadsområdet og ned mot kartleggingsområdet (svart omriss). Biletet er tatt mot sør.

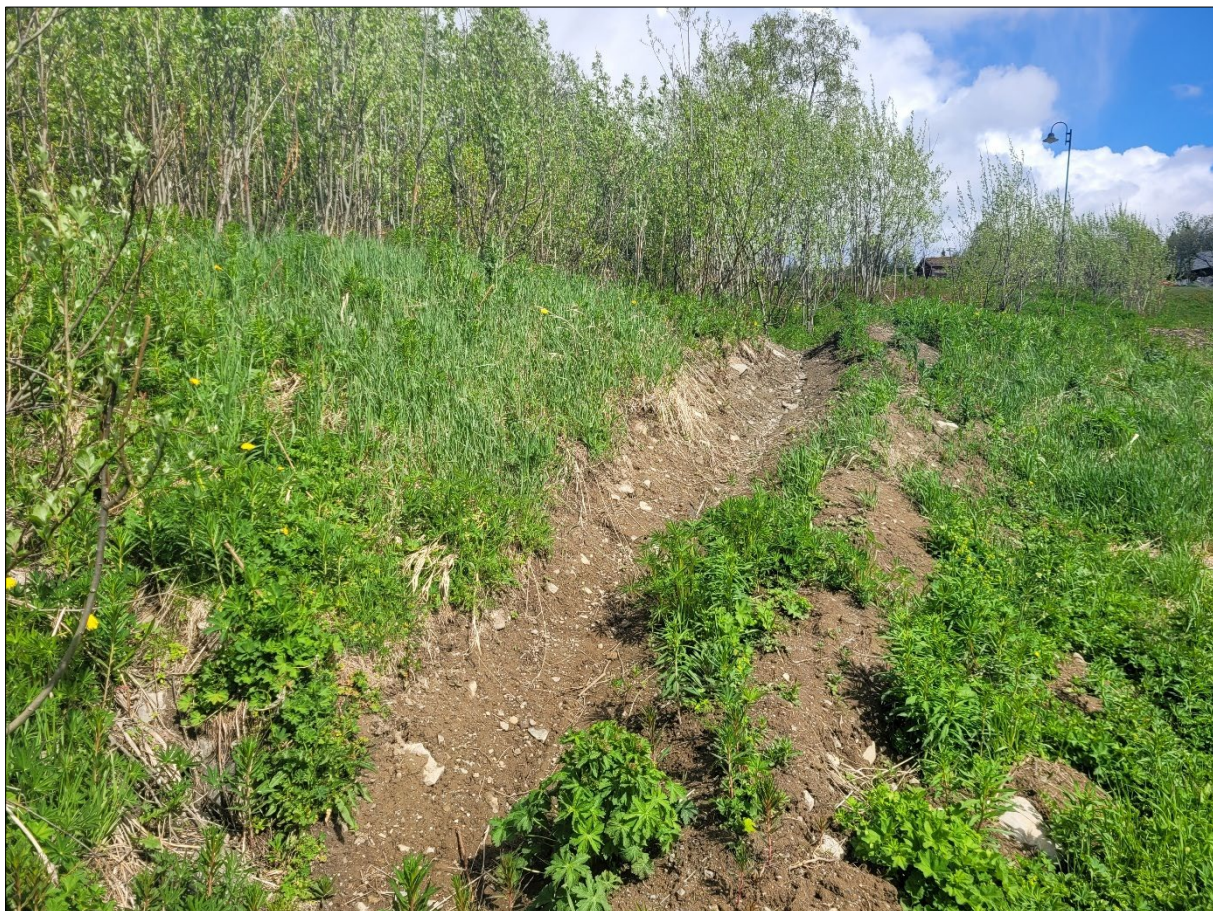
Figur 8: Biletet viser eksponerte lausmassar i dyrka mark i nedre del av påverknadsområdet. Lausmassane består av morenemateriale, antatt < 1,0 m. Infopunkt 1.

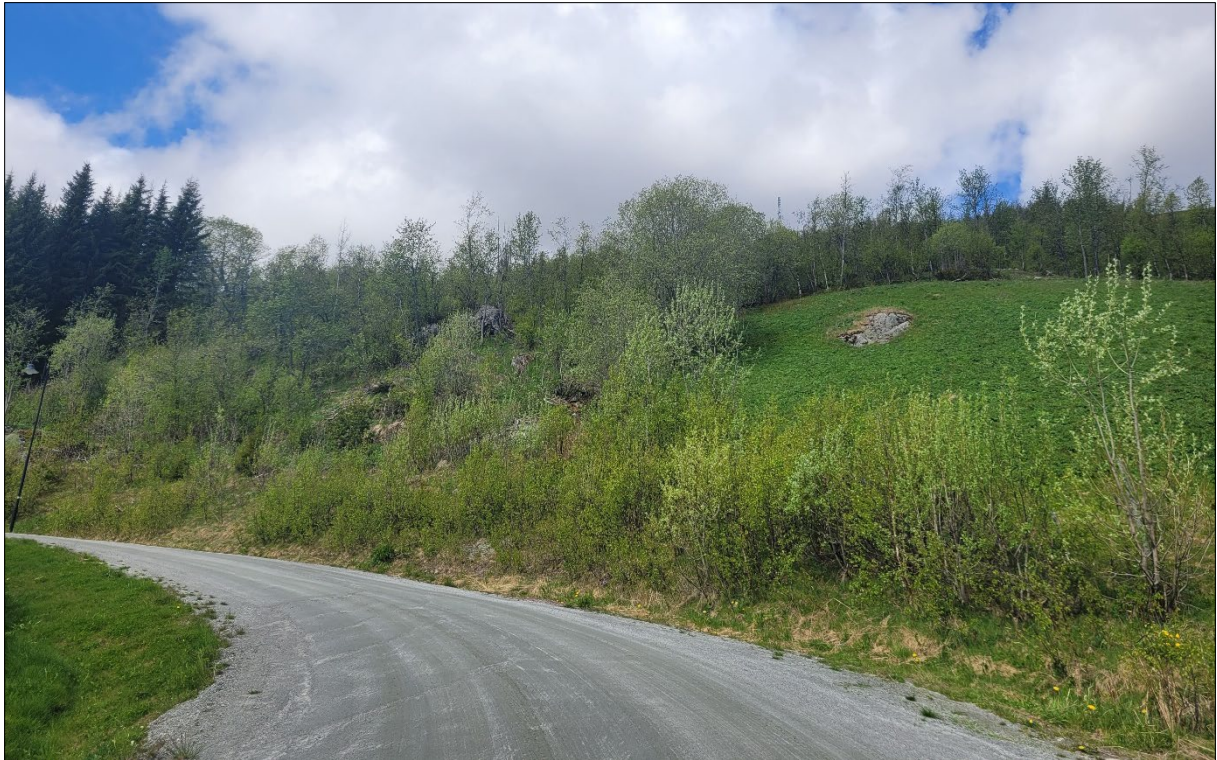
Figur 9: Biletet viser fjell i dagen som indikerer tynt dekke av lausmassar. Infopunkt 2.

I nedre delar av påverknadsområdet er det avgrensa område i skråningar med helling over  $30^\circ$  ved infopunkt 2. Her er det tynt lausmassedekke innimellom fjell i dagen, og ingen drenering. Lausmassane er her vurdert til å ligga stabilt og det er heller ikkje store nok område med bratt terreng til å utløysa jordskred med skadepotensiale.

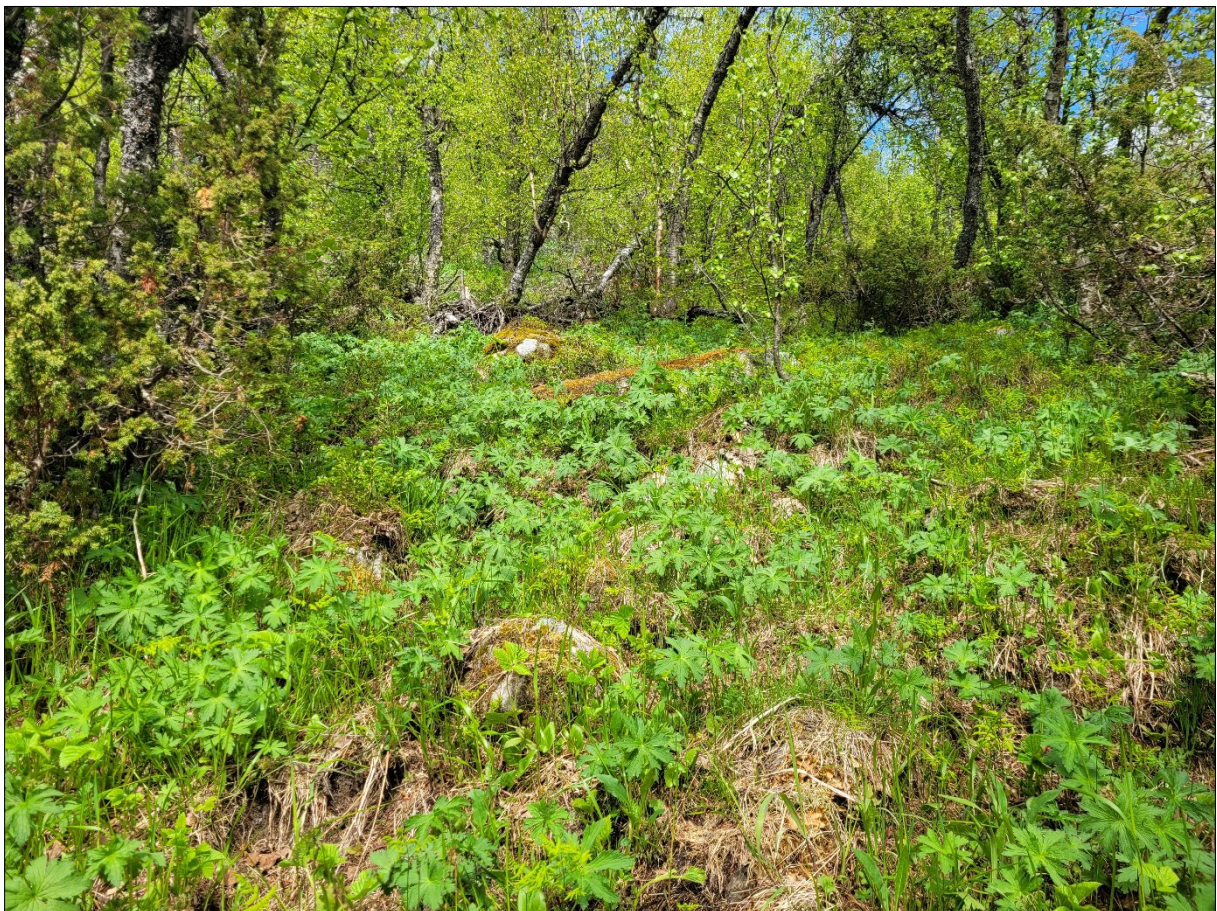
Figur 10: Spreidde kantrunda blokker. Tolka som moreneblokker på grunn av rundingsgrad og mangel på kjeldeområde for steinsprang. Infopunkt 4.

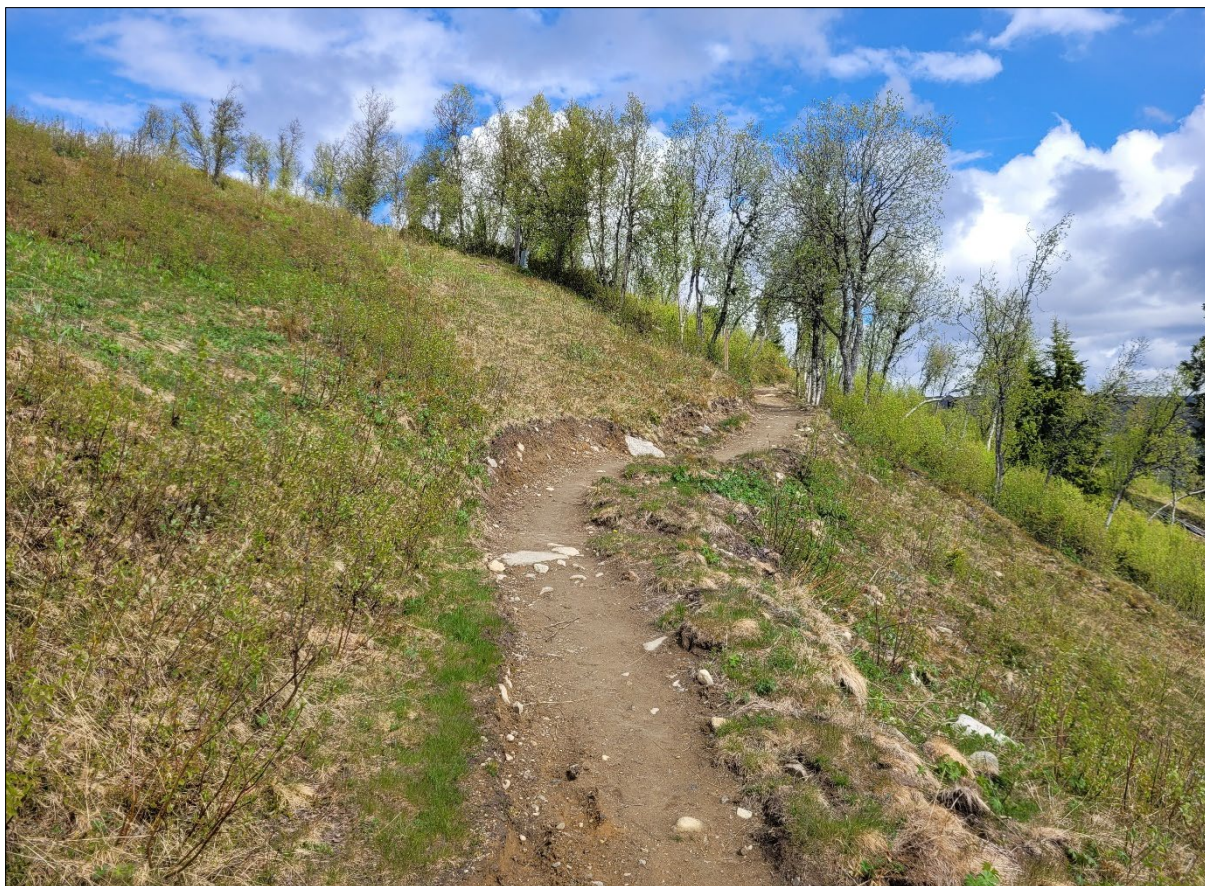
Figur 11: Det er grave ut stiar som kryssar alpinløypene og elles i fjellsida. Her er det eksponerte lausmassar av morenemateriale, og kan vera losneområde for jordskred. Infopunkt 3.

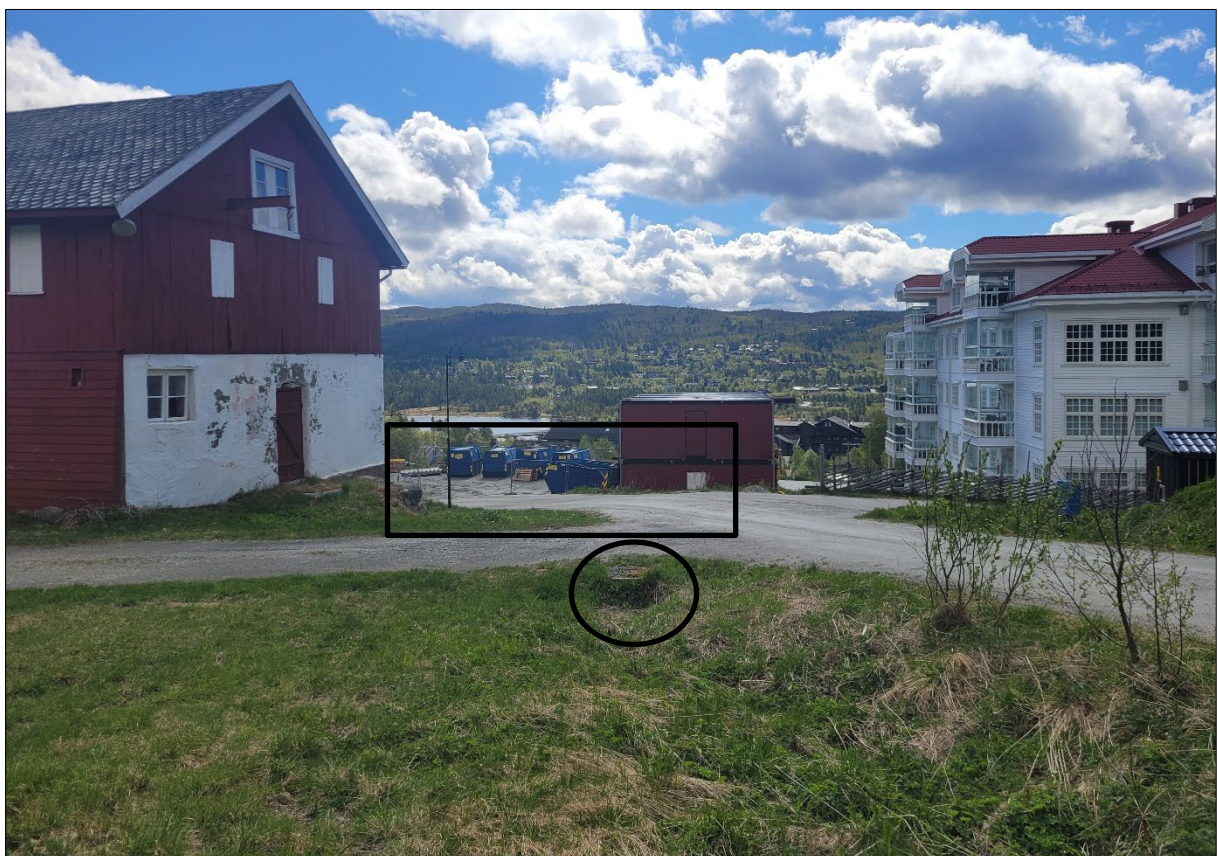
På karta til Kartverket er det ingen kartlagde dreneringsvegar i påverknadsområdet, forutan ein liten dreneringsveg (ca. 45 m) som er kartlagt ved Nedre Slåtta, like ovanfor kartleggingsområdet. NIBIO sitt markfuktkart viser at det er område med moglegheit for auka konsentrasjon av markfukt i påverknadsområdet, og at fleire av desse områda drenerer ned mot kartleggingsområdet. SGC har utført strøymingsanalyse for å vurdere kor dreneringa vil gå i påverknadsområdet, og resultatet viser liknande resultat som markfuktkartet (Figur 12, Kap. 4.1). Under synfaringa vart det ikkje observert opne vassvegar. Direkte ovanfor kartleggingsområdet er dreneringa lagt i røyr, og som forsvinn ned i ein kum rett nord for kartleggingsområdet (Figur 13).

Figur 13: Biletet viser grøft langs Slaattavegen, og at vatnet vert ført i ein kum (sirkel) ovanfor kartleggingsområdet (rektangel). Biletet viser mot sør.

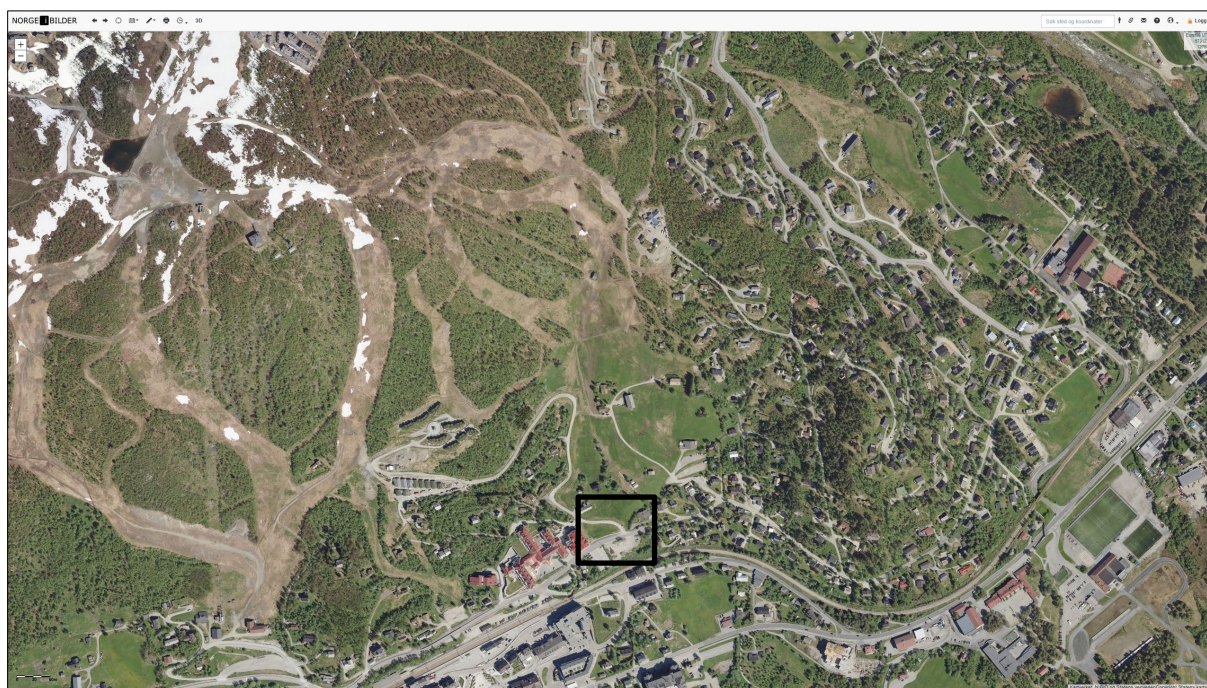
Figur 14: Flyfoto frå 2020. Kartlagt område er innafor svart rektangel. Vertikalfoto: norgeibilder.no

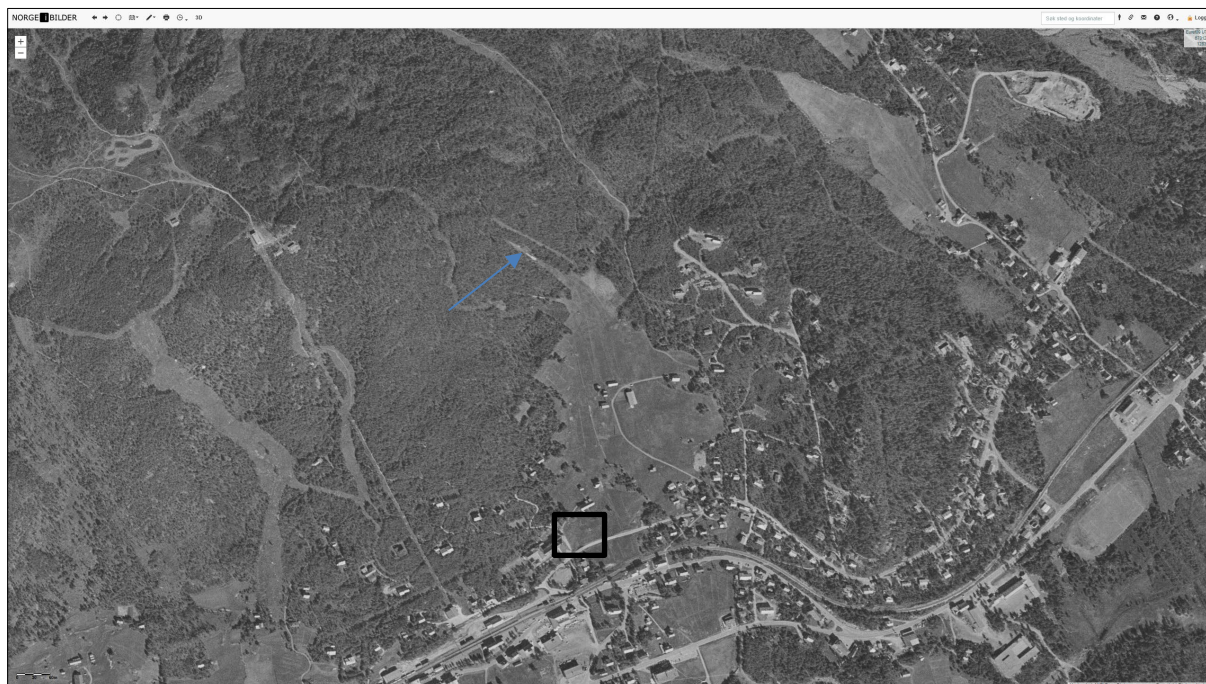
Flyfoto er studert med omsyn til skredhendingar. På flyfoto frå 1963 er det observert ei jordskredhending i same område som skyggerelieffkartet viser at det har gått jordskred. På grunn av at skog er rive med skredmassane er skredet tolka å ha oppstått få år før 1963, sidan flyfoto frå 1966 viser at det har vakse noko skog i skredsporet. Flyfoto frå før alpinanlegget vart etablert viser tilsvarande skogtilhøve som i dag. Flyfoto frå 2020 og 1966 er vist i Figur 14 og Figur 15.

Figur 15: Flyfoto frå 1966 viser liknande vegetasjonstilhøve frå før alpinanlegget vart utbygd. Pil markerer jordskredhendinga frå før 1963. Vertikalfoto: norgebilder.no

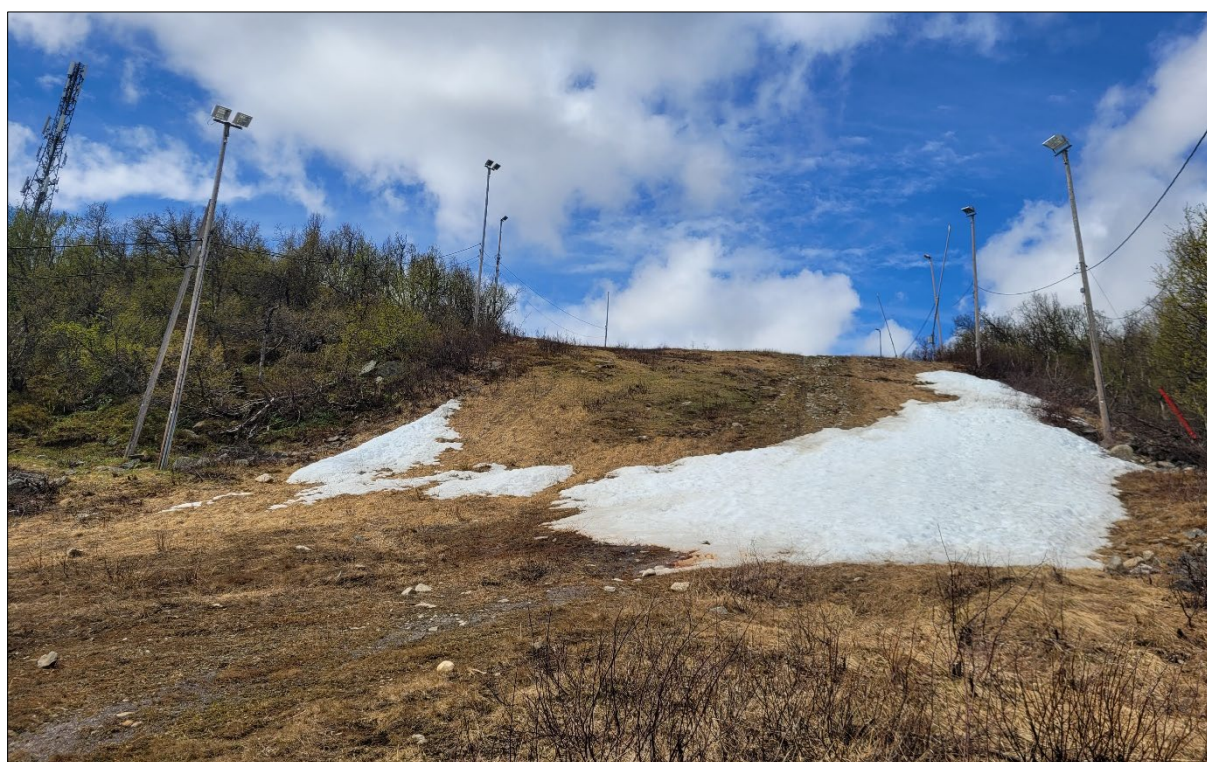
| # | Skildring |
|---|---|
| 5 | Spor etter utvasking i alpinløype. Morenemassar |

Figur 20: Spor etter utvasking i morenemassane i alpinløype. Infopunkt 5.

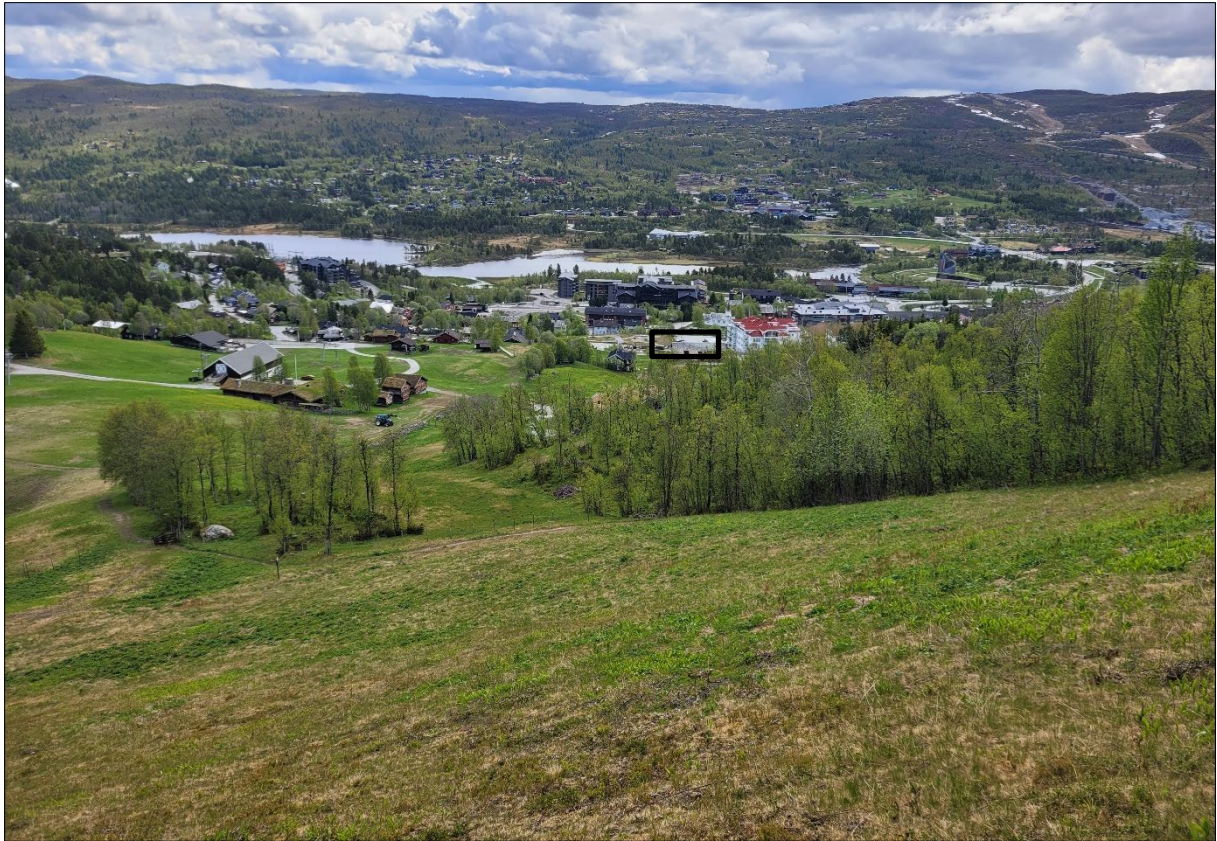
Figur 21: Biletet viser slakt terreng i nedre delar av påverknadsområdet. Kartleggingsområdet er markert med svart omriss. Biletet er tatt mot sør.
