Kontroll av gjødselkjellarar

Ein naudsynt møkkajobb

Tekst og foto: Bjørn Steinar Skarbø

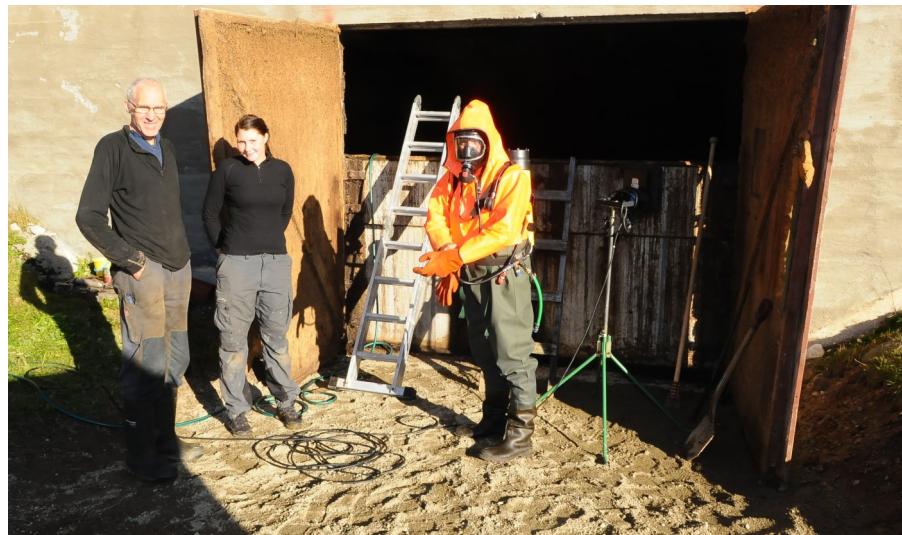
Klar for å entre gjødselkjellaren til Bjørn Loland Morstøl og dottera Ingrid i Isefjorden. Omfattande verneutstyr er naudsynt når ein skal inn i gjødselkjellaren.

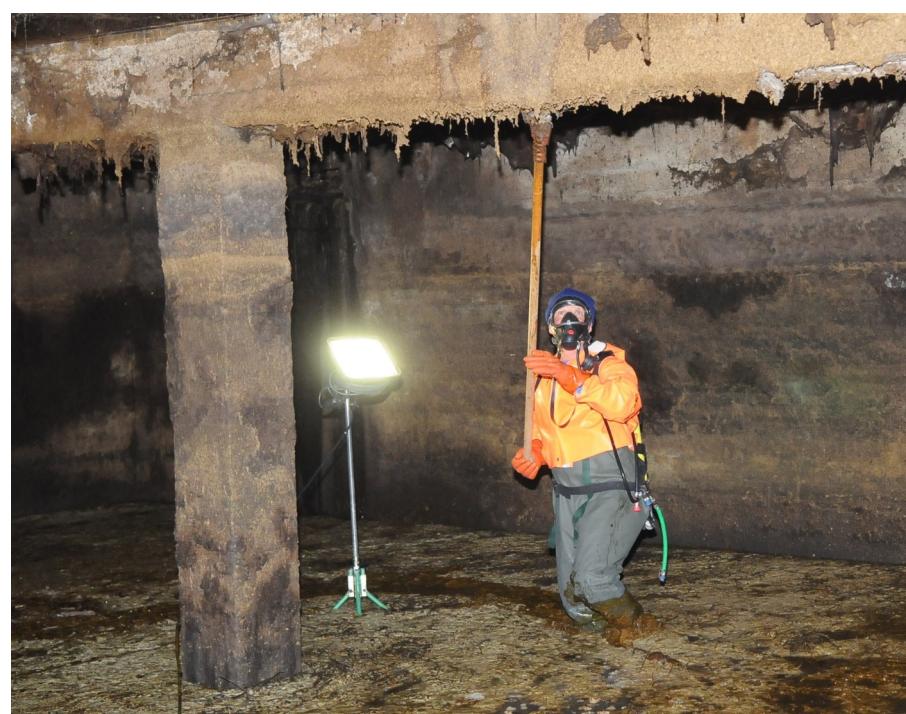
Ein skikkeleg møkkajobb, men naudsynt for å fastslå tilstanden på betongkonstruksjonane i kjellaren.

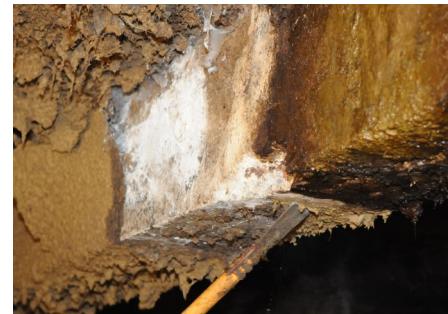
Karbonatiseringa seinkar pH-verdien i betongen som gjer at den rustvernande effekten den har for armeringa, opphøyrer. Når rosten utviklar seg, utvidar den seg med stor kraft i høve friskt armeringsstål. Det gjer i sin tur at betongen sprekk og flaknar av. Dermed vert armeringa frilagt, og rustprosessen går berre enno fortare. Det vert med andre ord ein sjølvakselerande prosess.

Typisk skade på dragarar i gjødselkjellarar. Rustangrep på armeringa fører til at deler av betongoverdekkinga løsnar og fell av.

- Er ikkje skadane for store, det vil seie at armeringa ikkje er for mykje redusert og karbonatiseringsfronten ikkje har nådd for langt inn, kan laus betong meislast bort, armering sandblåsast og ny reparasjonsmørtel leggast på skadestaden.

- Forskaling og påstøyp av dragarar med ny armering er ein vanleg metode i slike tilfelle, seier han. Forsterkingspåstøyp på søyler, veggar og undersider av dekke kan og kome på tale, men generelt sett er det mindre skadar på slike konstruksjonar enn på dragarar.

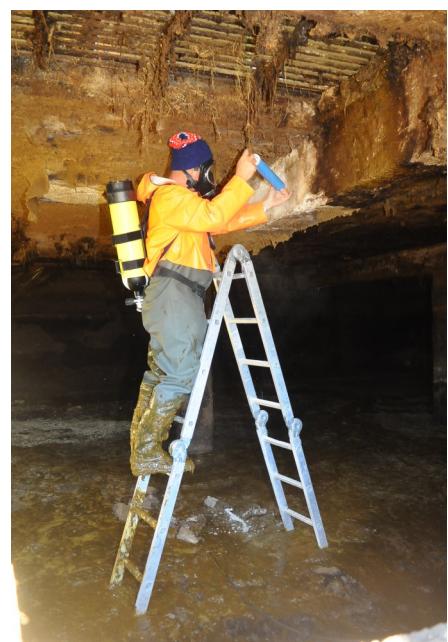
konstruksjonen, vert det teke prøver av betongen. Fyrst ei prøve med trykkhammar for å fastslå kor hard betongen er, og så ei karbonatiseringsprøve for å

For å fastslå tilstanden på betongen vert det teke slagprøve og bora eit hol eit lite stykke inn i betongen.

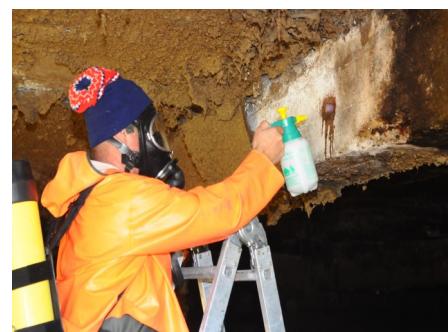
sjå kor langt inn denne prosessen har trengt.

Påsprøyting av fenolftalein avslører raskt kor langt inn karbonatiseringa har trengt.
